ASP - Azienda Sanitaria Locale di Potenza

OGGETTO
ANALISI DEL COMPORTAMENTO STATICO E SISMICO, OLTRE CHE DI INTERVENTI DI MIGLIORAMENTO LOCALIZZATI PER L'EX SEDE P.M.I.P. (EX SEDE PALAZZO DELLA SANITA') SITO IN POTENZA ALLA VIA CICCOTTI (EX LOC. 3 CANCELLI)
ANALISI DELLE STRUTTURE
Id. Catastale: foglio 29, part.le 3974_4281
ELABORATO N. CONTENUTO
2S PLANIMETRIA GENERALE, ORTOFOTO, CATASTALE E SOVRAPPOSIZIONE DOCUMENTAZIONE FOTOGRAFICA
Scala 1:3000_600_400

DATA : APRILE 2012

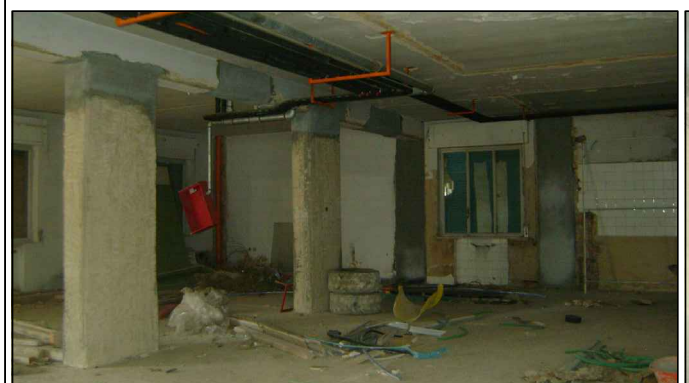
FOTO N° 1: Vista interna corpo C al piano terra, evidenti demolizioni tramezzi e ripristini strutture

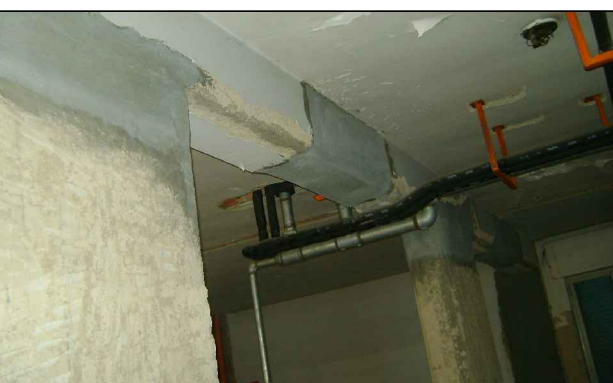
FOTO N° 2: Vista interna corpo C al piano terra, evidenti stonacatura dei pilastri e ripristini strutture

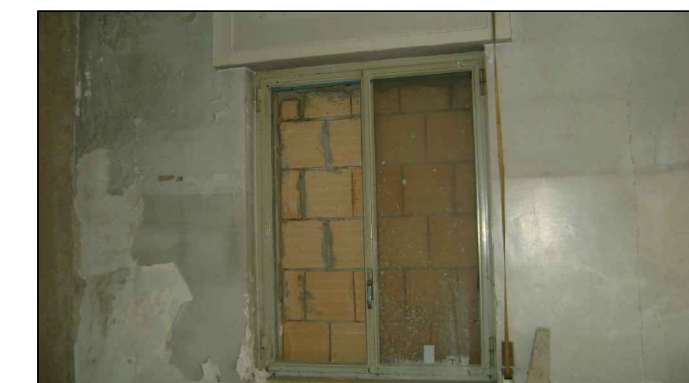
FOTO N° 3: Vista di dettaglio al piano terra corpo C con chiusura provvisoria finestre con fodera da B

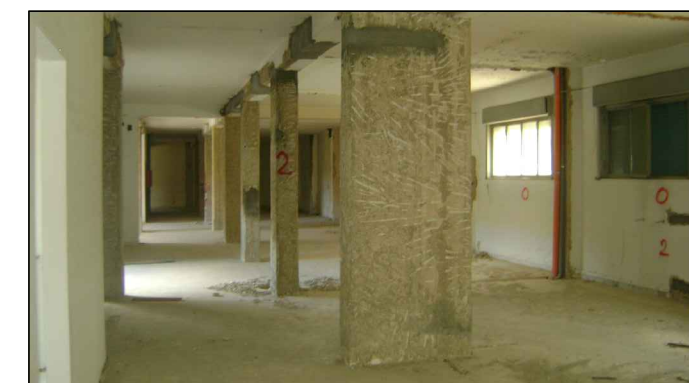
FOTO N° 4: Vista interna corpi B/A piano primo, evidenti demolizioni tramezzi, stonacatura pilastri e ripristini

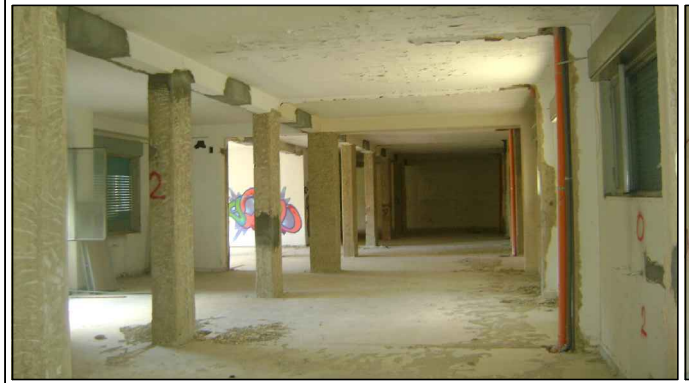
FOTO N° 5: Vista interna corpi B/A piano primo. Evidenti demolizioni tramezzi, stonacatura pilastri e ripristini

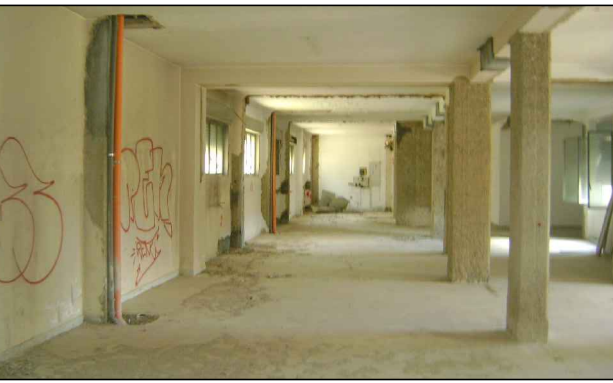
FOTO N° 6: Vista interna corpo B piano primo, evidenti demolizioni tramezzi, stonacatura pilastri e ripristini

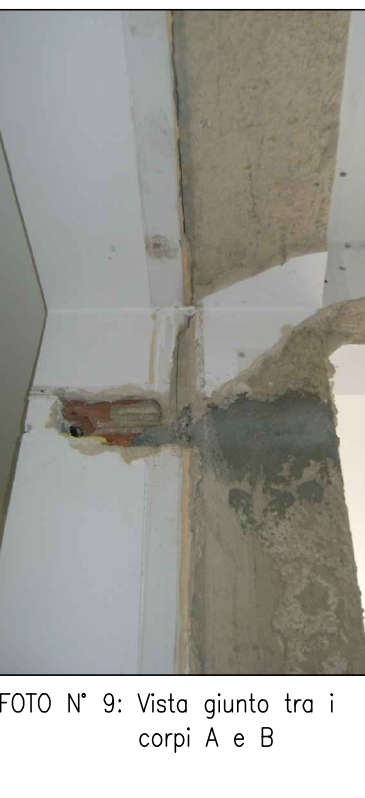
FOTO N° 9: Vista giunta tra i corpi A e B

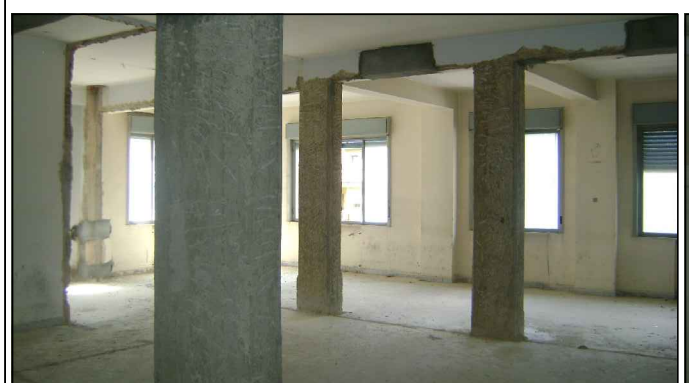
FOTO N° 7: Vista interna al piano primo del corpo A con struttura totalmente a vista

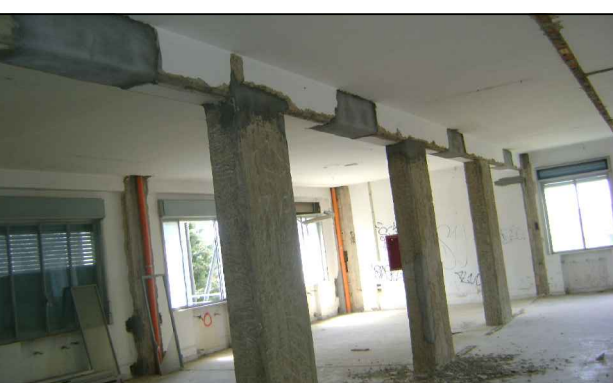
FOTO N° 8: Vista interna corpo C piano primo, evidenti demolizioni tramezzi, stonacatura pilastri e ripristini

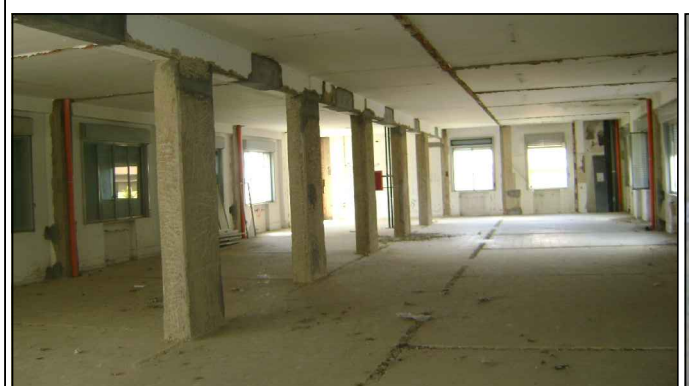
FOTO N° 10: Vista interna corpo C piano primo, evidenti demolizioni tramezzi, stonacatura pilastri e ripristini

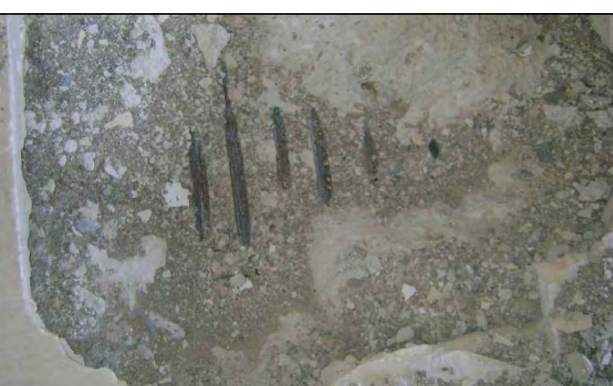
FOTO N° 11: Vista d'insieme saggio estradesso travi con evidenza armature a negativo su appoggio, Corpo B P.P.

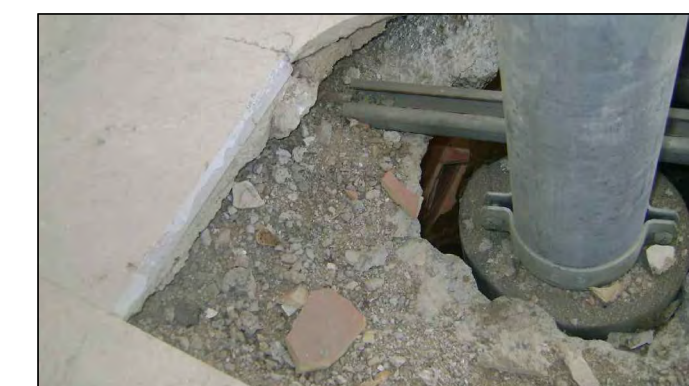
FOTO N° 12: Saggio eseguito al piano primo corpo C con evidenza pacchetto esistente pavimento/massetto s=6,7cm

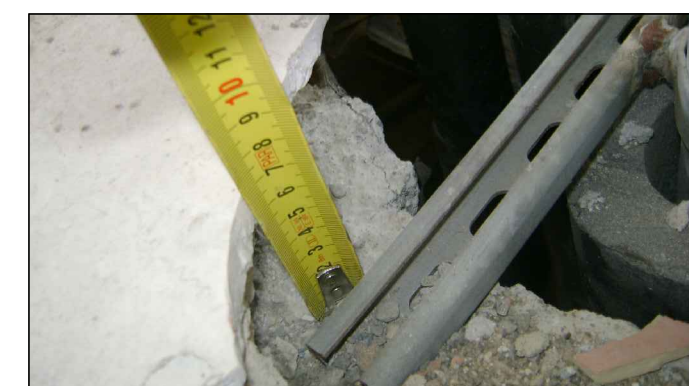
FOTO N° 13: Saggio eseguito al piano primo corpo C con evidenza pacchetto esistente pavimento/massetto s=6,7cm

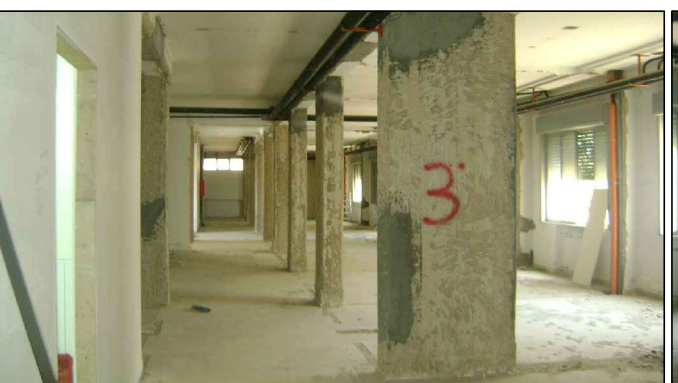
FOTO N° 1: Vista interna corpi B/A piano secondo, con demolizioni tramezzi, stonacatura pilastri e ripristini

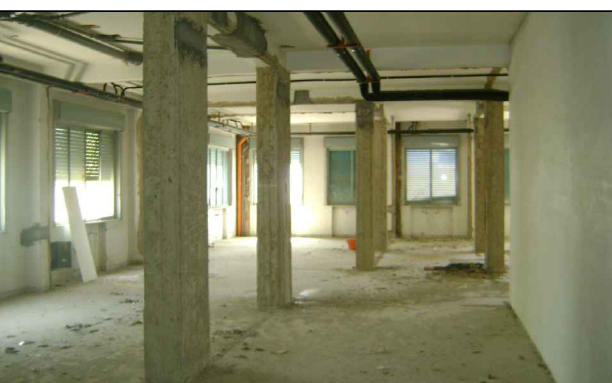
FOTO N° 2: Vista interna corpo B piano secondo, con demolizioni tramezzi, stonacatura pilastri e ripristini

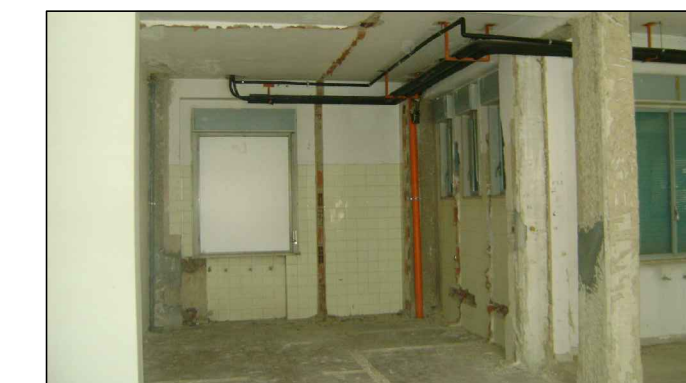
FOTO N° 3: Vista di dettaglio al piano secondo corpo B con tramezzature interne demolite zona bagni

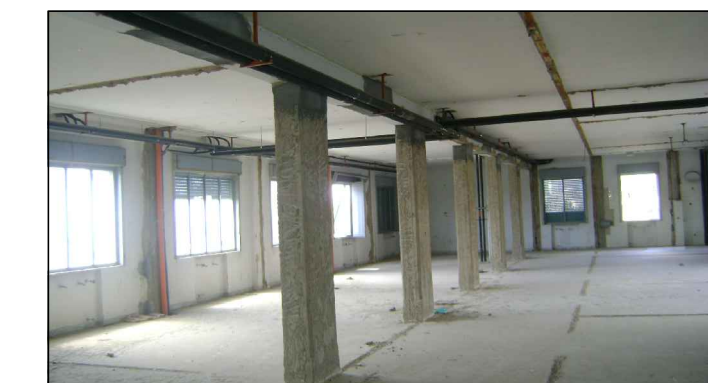
FOTO N° 4: Vista interna corpo C piano secondo, evidenti demolizioni tramezzi, stonacatura pilastri e ripristini

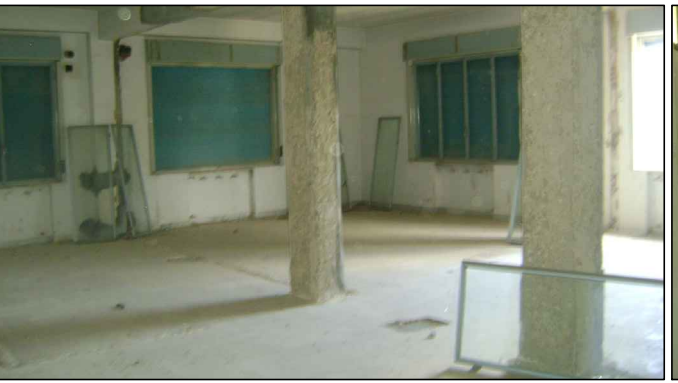
FOTO N° 5: Vista interna corpo A piano secondo. Evidenti demolizioni tramezzi, stonacatura pilastri e ripristini

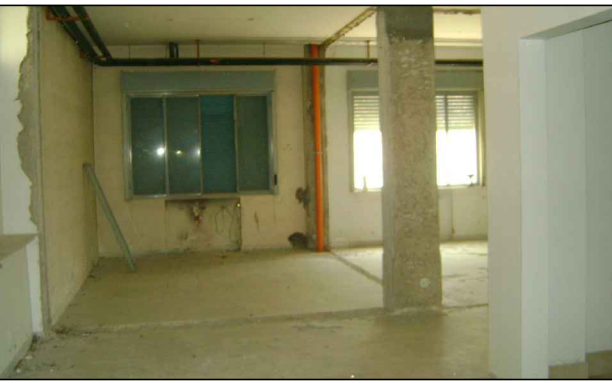
FOTO N° 6: Vista interna corpo A piano secondo, evidenti demolizioni tramezzi, stonacatura pilastri e ripristini

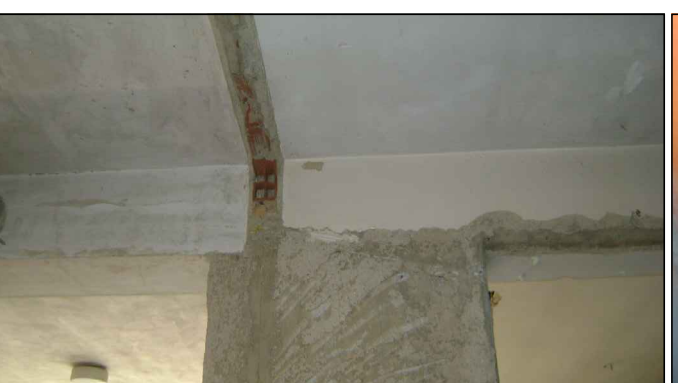
FOTO N° 7: Vista di dettaglio con traccia dei tramezzi interni demoliti e stonacatura pilastri

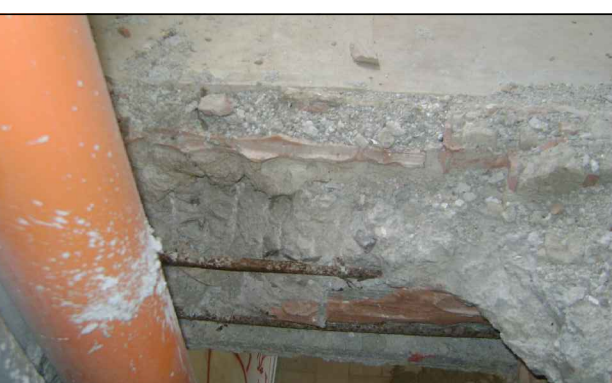
FOTO N° 8: Vista di dettaglio su vuoto per passaggio dei servizi, con evidenza spessore soletta e massetto

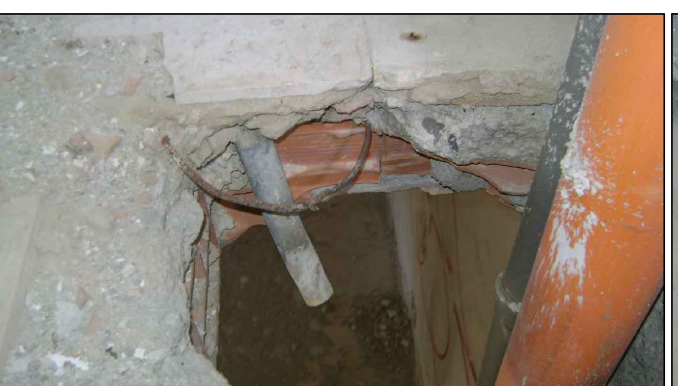
FOTO N° 10: Vista di dettaglio su vuoto per passaggio dei servizi, con evidenza spessore soletta e massetto

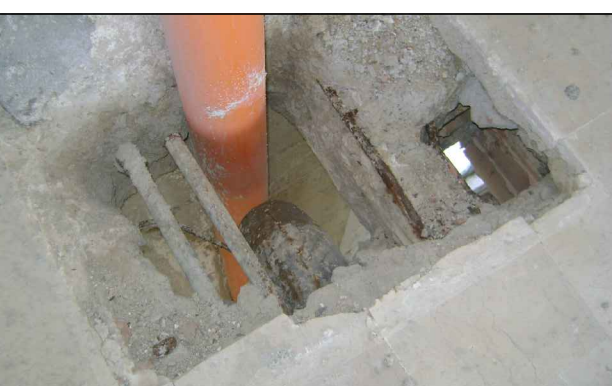
FOTO N° 11: Vista di dettaglio su vuoto per passaggio dei servizi, con evidenza spessore soletta e massetto

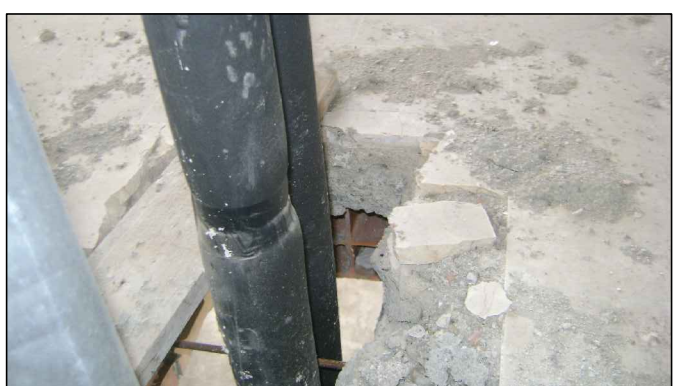
FOTO N° 12: Vista di dettaglio su vuoto per passaggio dei servizi, con evidenza spessore soletta e massetto

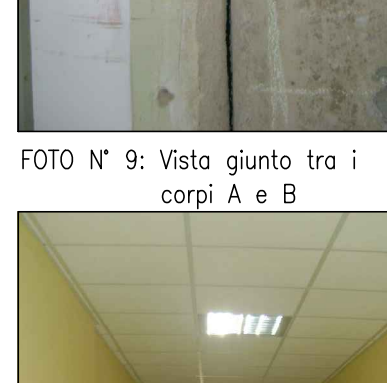
FOTO N° 9: Vista giunta tra i corpi A e B

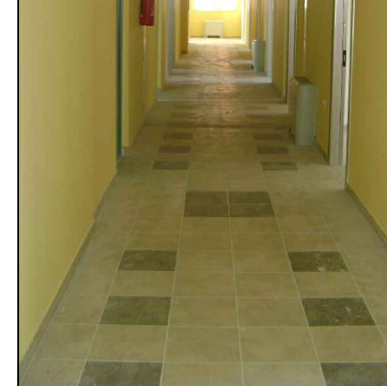
FOTO N° 13: Vista corridoio dei piani ultimi
